Интерпретация результатов УФ инспекции электросетевого оборудования

Лекция № 6
из цикла «УФ-инспекция»

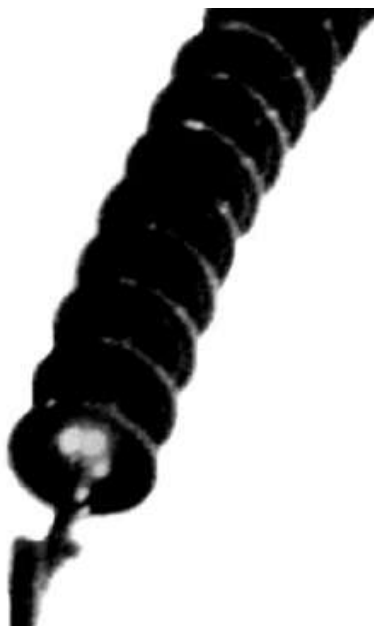
Рис. 1. Разряды на нижнем изоляторе гирлянды ВЛ 220 кВ в сухую погоду. УФД «Ф-3».
ТС - ухудшенное

Рекомендации

Замена на стеклянные тарельчатые или полимерные стержневые изоляторы

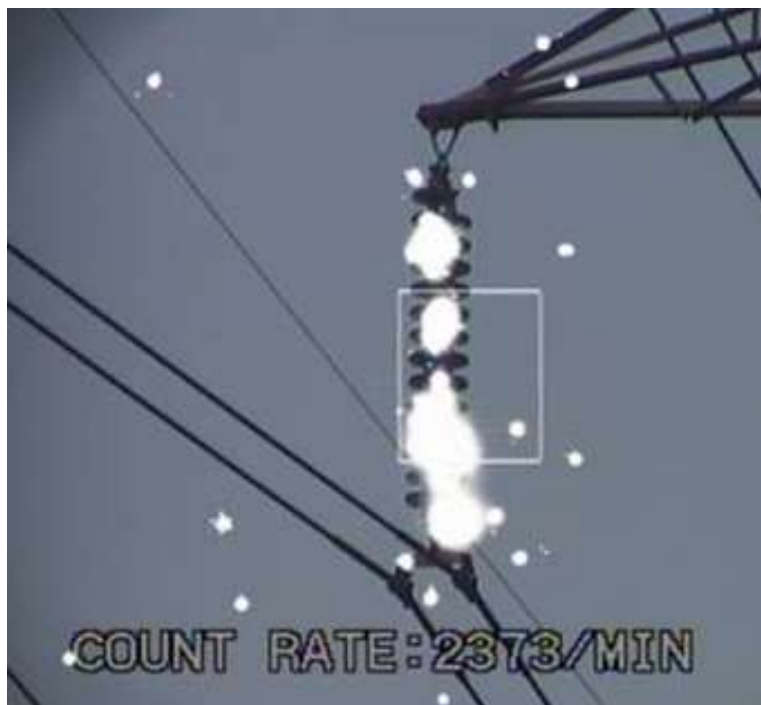
Рис. 3 – Разряды на гирлянде изоляторов, загрязнённых пылью и уносами с близкого шоссе.

$N = 2373$ 1/мин.

ТС - ухудшенное

Рекомендации Во избежание перекрытий провести обмыв или замену изоляторов

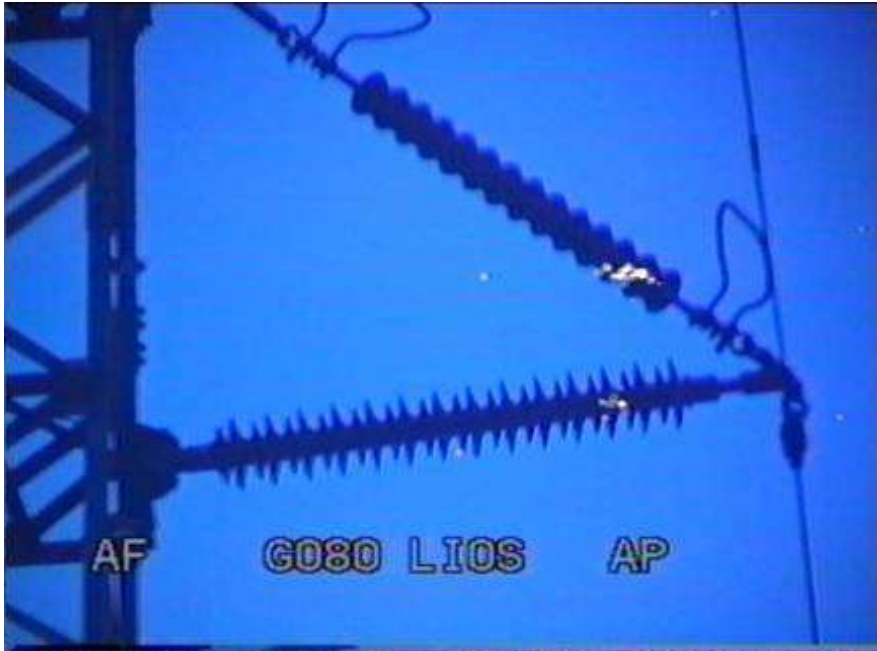
Рис. 4. Сильное загрязнение стержневых фарфорового и полимерного изоляторов на ВЛ 250 кВ.

ТС - ухудшенное

Во избежание перекрытий провести замену изоляторов

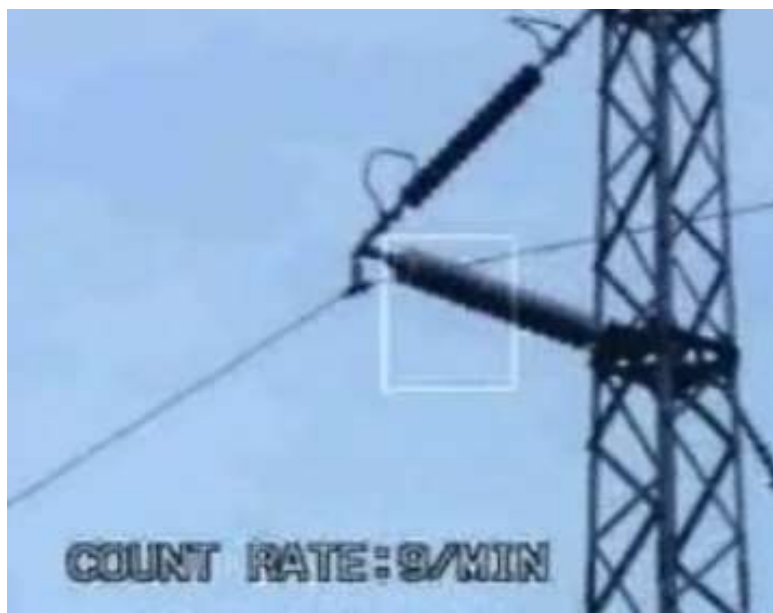
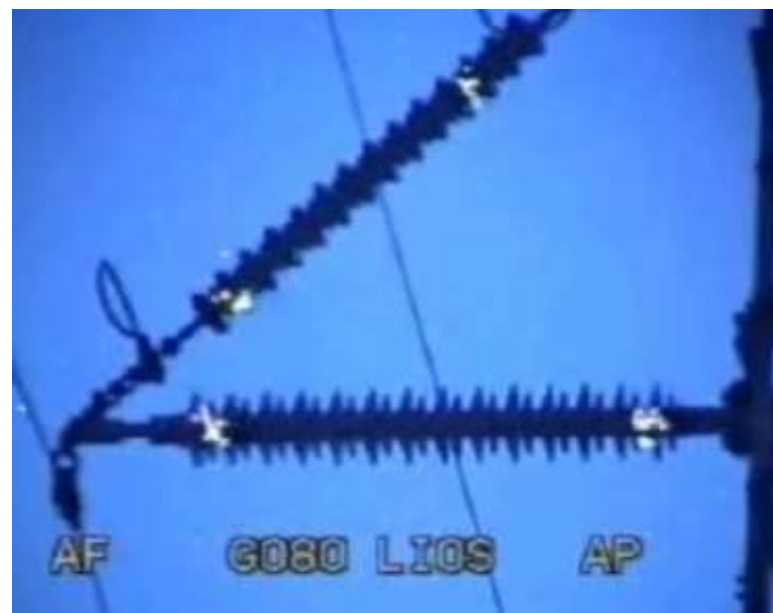
а) относительная влажность воздуха
63 % N = 9 1/мин.

б) туман, влажность > 95 %
N = ? 1/мин.

Рис. 5 – Зависимость разрядной активности на загрязнённых полимерных изоляторах от влажности воздуха. Камера DayCor II [4]. ТС - ухудшенное

Рекомендации Во избежание перекрытий провести обмыв фарфоровых и замену полимерных изоляторов

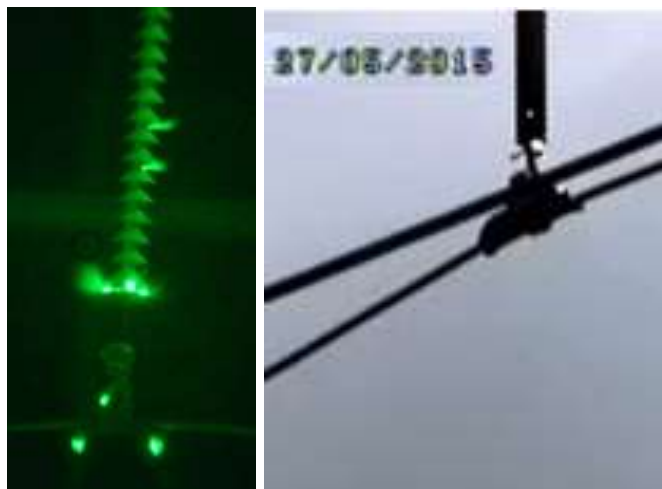
Рис. 6: а – Корона в узле подвески, на экране и на оболочке полимерного изолятора 220 кВ с разгерметизацией и сильными внутренними повреждениями.

б – ВЛ 220 кВ «Шумиха-Промышленная» МЭС Урала. Повреждение ПИ из-за отсутствия экрана на оконцевателе.

ТС - **предаварийное**

Срочная замена повреждённых изоляторов

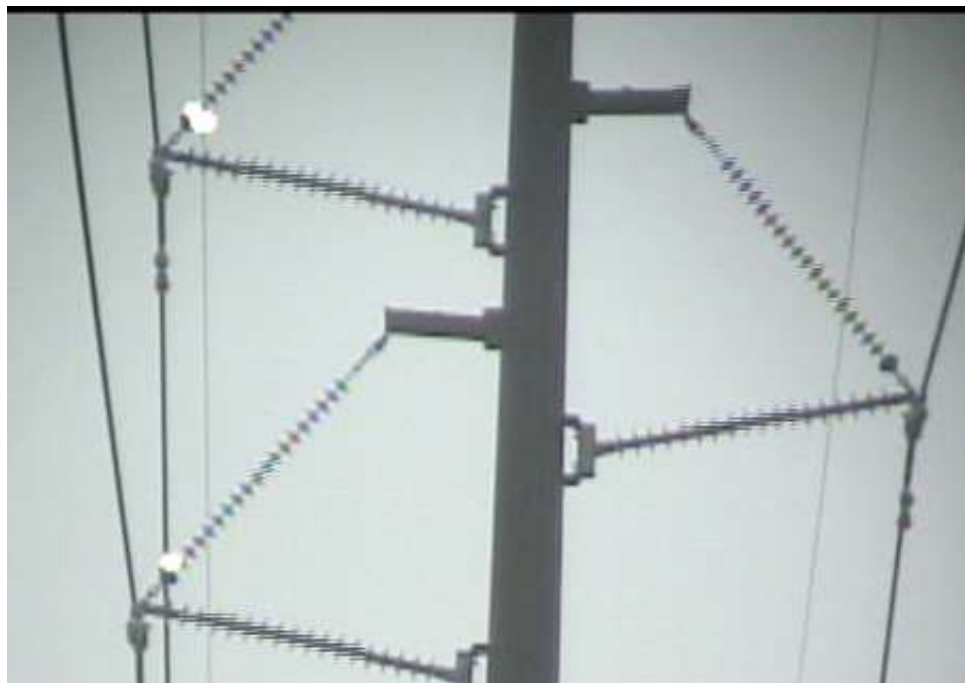
Рис. 7 – разряды на оболочках полимерных изоляторов изолирующей траверсы. Камера DayCor II [5].
Причина: отслоения оболочки от стержней, вызванные недопустимыми изгибающими нагрузками вследствие ошибки проектирования.
N = ? 1/мин.
ТС - ухудшенное

Замена повреждённых изоляторов

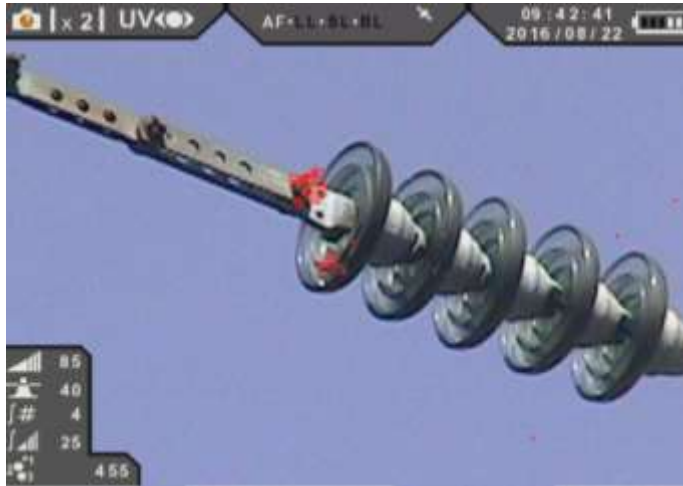
Рис. 8 – Корона на арматуре и разряды на поверхности первого от провода изоляторе. Камера CoroCAM 6D [6]. N = 455 1/мин.

Причина – ошибка проектирования: провод крепится к гирлянде через промзвенья, что резко увеличивает неоднородность поля в узле подвески, в т.ч. на шпelinтах, и напряжение на ближнем к проводу изоляторе. ТС – рабочее. Не представляет опасности для дальнейшей эксплуатации

Рекомендации Для подавления радиопомех, генерируемых разрядами, смонтировать экран перед изолятором

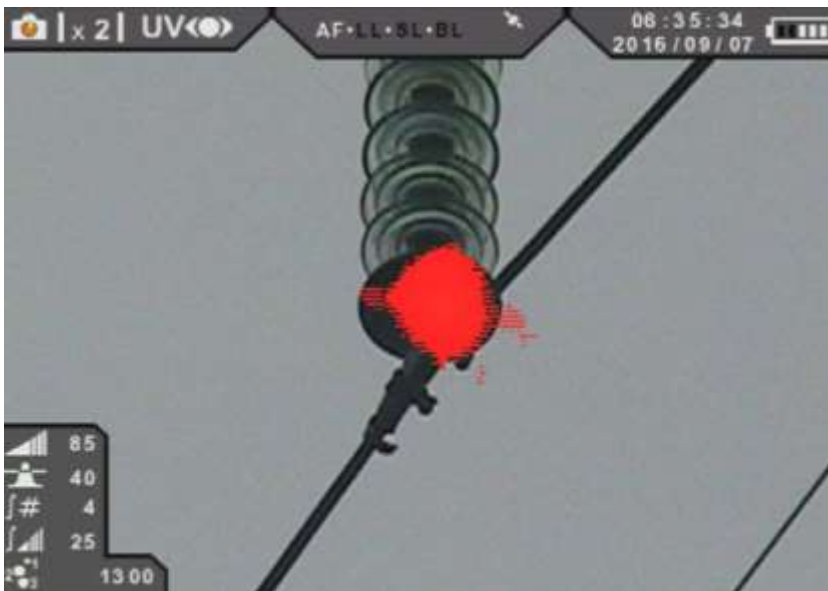
Рис. 9. Разряды на поверхности ближнего к проводу изолятора или корона на ушке.

N = 1300 1/мин.

Причина: локальное усиление поля на арматуре.

ТС – рабочее.

Повторить осмотр под другим углом

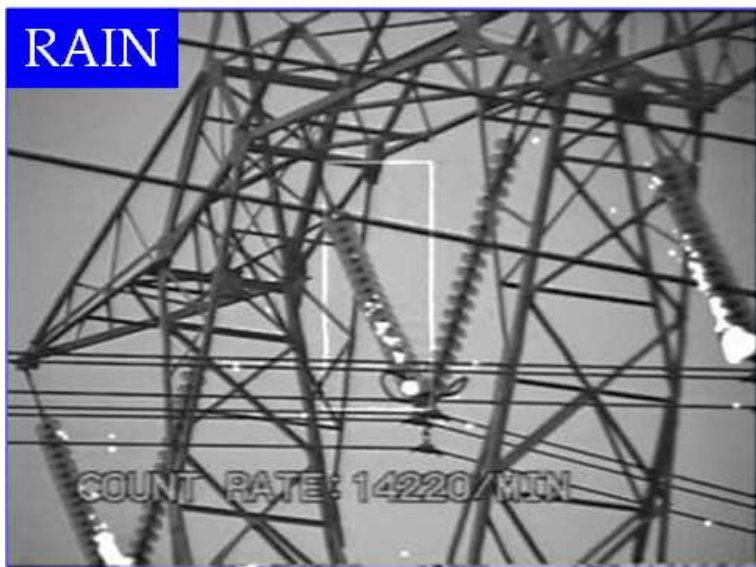
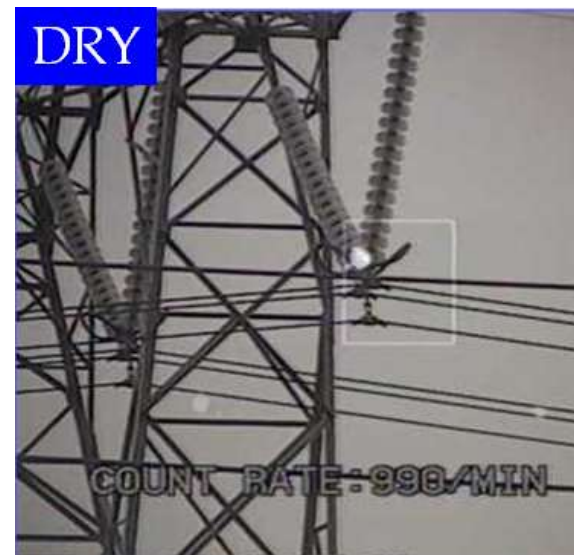
а) Дождь, 50 метров, усиление 80
N = 14220 1/мин.

б) Сухо, 50 метров, усиление 250
N = 998 1/мин.

Рис. 10 – Зависимость интенсивности разрядов на стеклянных изоляторах от дождя. Камера DayCor II [4]. ТС – рабочее.

Рекомендации Учитывать погодные условия при интерпретации результатов

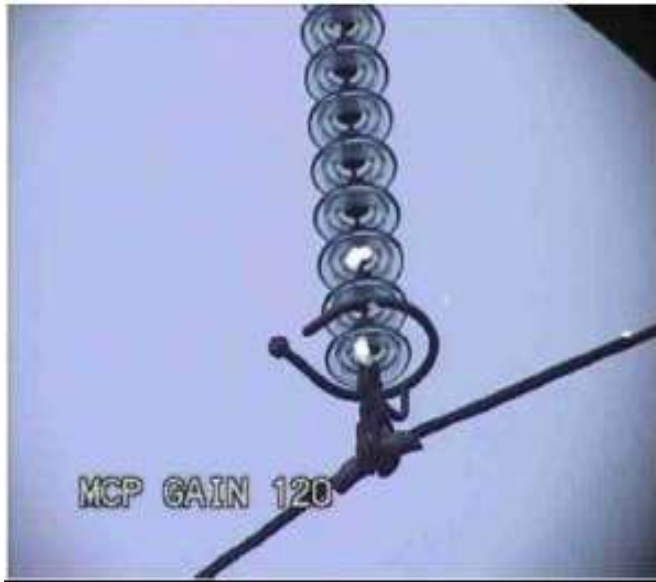
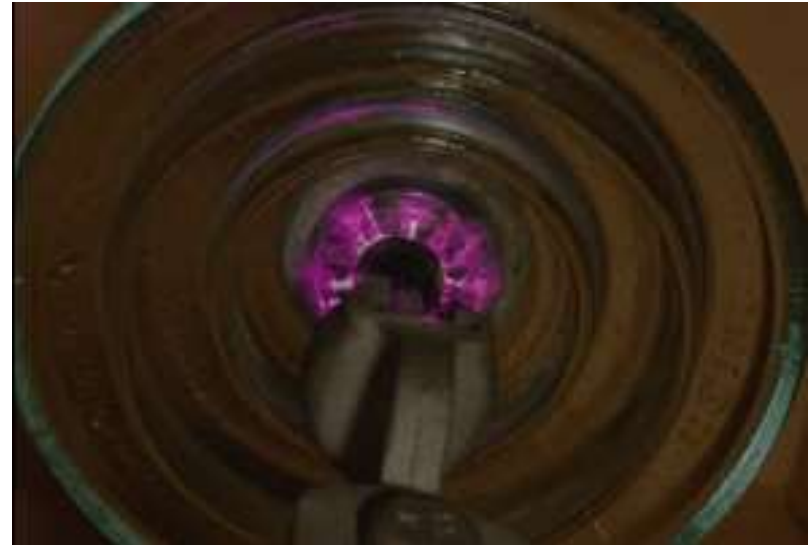
Рис. 11 – Разряды по поверхности стеклянных изоляторов и корона на спиральной арматуре. Получено камерой DayCor II (а) и в лаборатории (б) [7].

Причина ПЧР – микротрещины и увлажнение цементной заделки стержня.

ТС – рабочее. Не представляет опасности для дальнейшей эксплуатации.

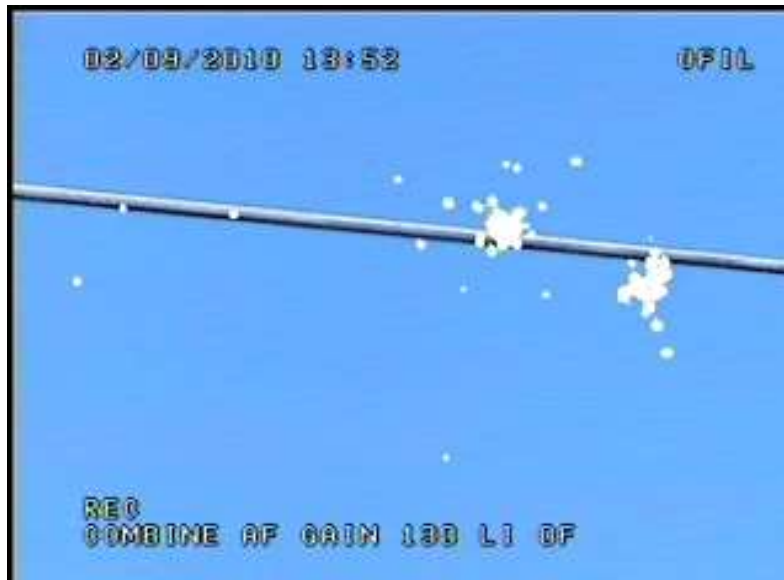
Рис. 12 – Коронирование провода в пролете.

Причинами могут быть механическое повреждение провода (более вероятен обрыв проволоки верхнего повива).

ТС – ухудшенное.

Рекомендации На контроль. В случае развития повреждения провода с угрозой расплетения наложить бандаж.

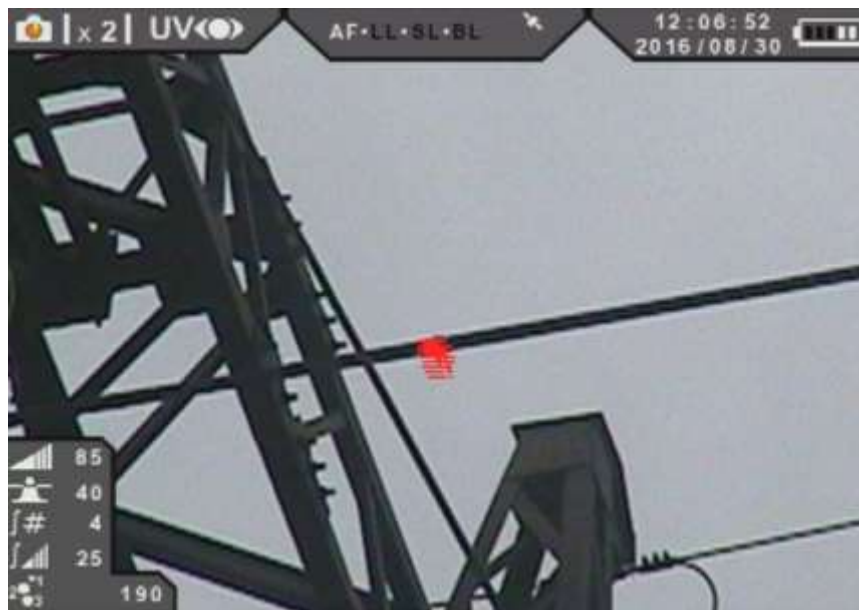
Рис. 13 – Локальная корона на проводе.

N = 190 1/мин.

Вероятная причина: некритическое повреждение верхнего повива провода.

ТС – рабочее.

Рекомендации Провести верховой осмотр. В случае развития повреждения повива произвести ремонт провода.

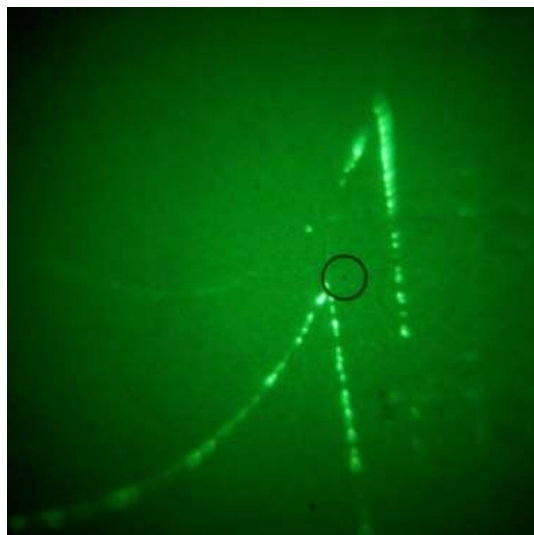
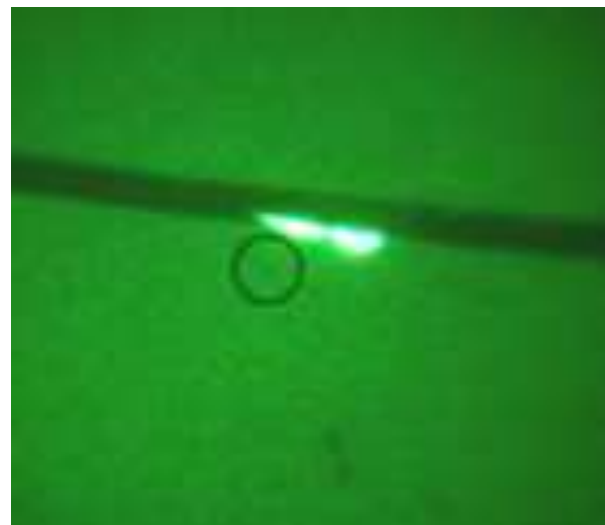
Рис. 14 – Множественные (а) и локальные (б) очаги короны на проводах ВЛ 220 кВ. УФД «Ф-6» [6]. Вероятные причины: заниженное сечение провода (а), общая (а) и локальная (б) коррозия провода. ТС – рабочее.

Рекомендации Провести верховой осмотр и при подтверждении диагноза – замену участка провода в ближайшую ремонтную кампанию

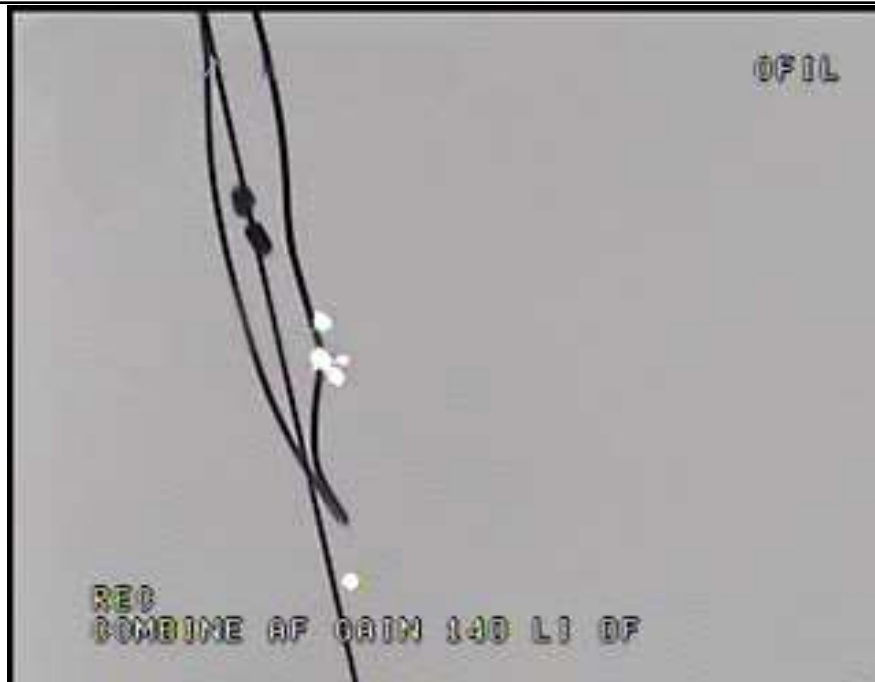
Рис. 15 – Корона в нижней части шлейфа.

Вероятными причинами являются коррозия или ожоги шлейфа дугой перекрытия.

ТС – рабочее.

Провести верховой осмотр шлейфа. Проверить журнал отключений и показания ОМП. При подтверждении перекрытия – регулировать длину шлейфа; при коррозии – заменить.

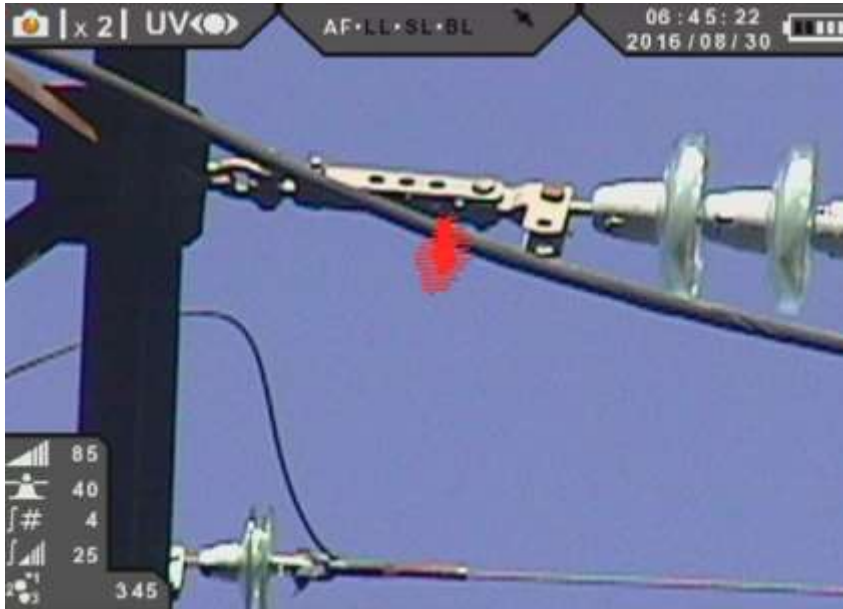
Рис. 16 – Корона на шлейфе.

N = 345 1/мин.

Причина коронирования – повреждение верхнего повива провода.

ТС – рабочее.

Рекомендации Провести верховой осмотр. В случае развития повреждения повива произвести ремонт провода.

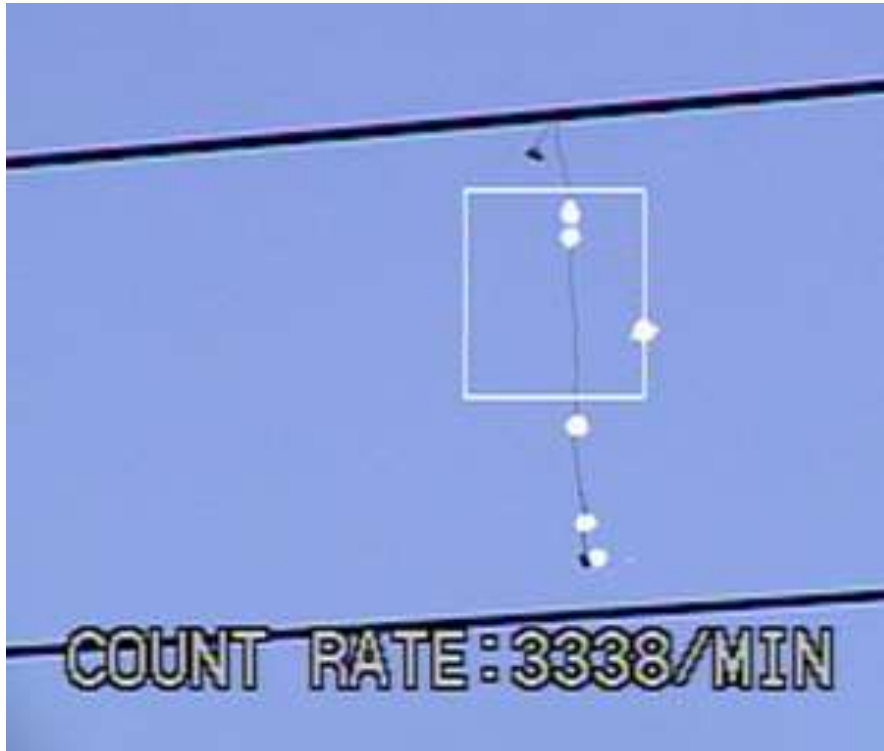
Рис. 17 – Коронирование
наброшенной проволоки.
Камера DayCor II [8].

N = 3338 1/мин.

Причина – стороннее вмешательство.

ТС – **ухудшенное**: наброс большой
длины чреват перекрытием.

Включить в план техобслуживания снятие наброса

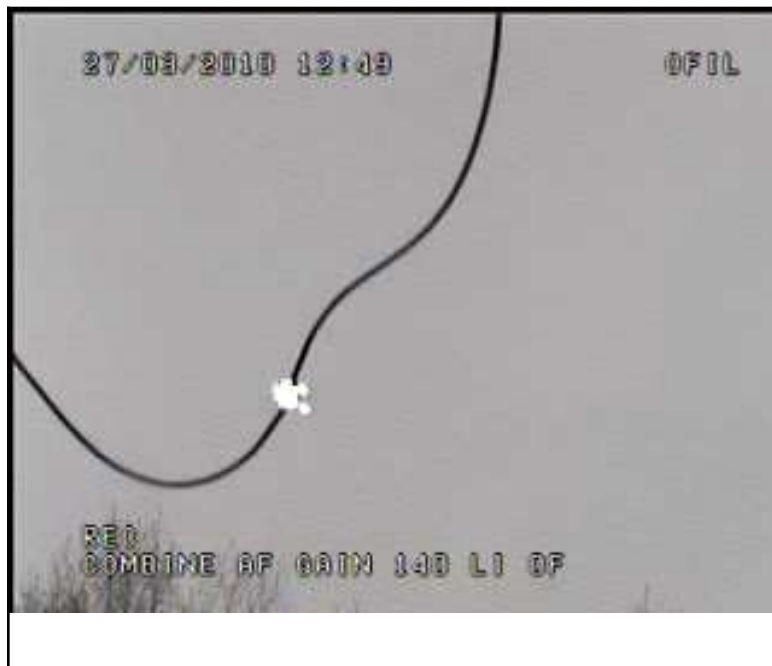
Рис. 18 – Стримерная корона в месте сварки шлейфа.

Причина – локальные усиления напряжённости

электрического поля на поверхности

деформированного в месте сварки провода.

ТС – рабочее.

При очередном обследовании провести тепловизионный контроль шлейфа

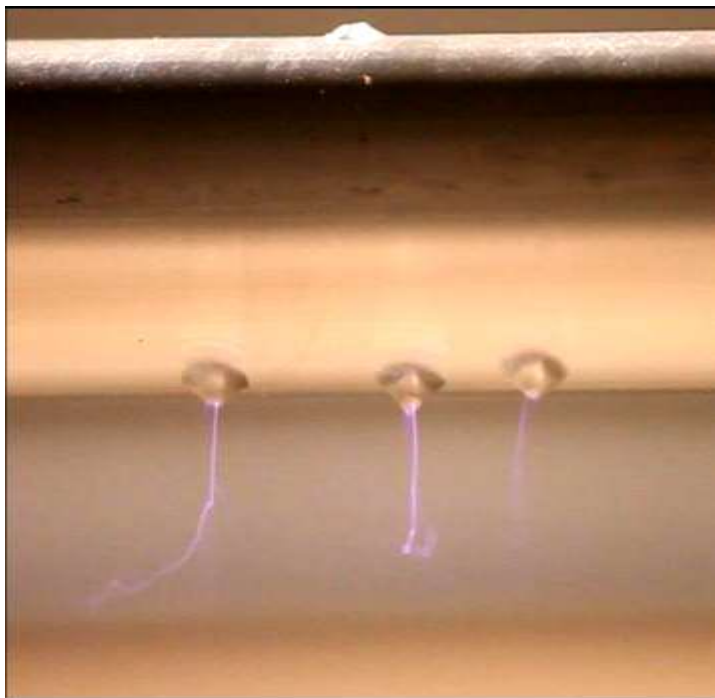
Рис. 19 – Стримерная корона с каплей дождя на трубе (макете провода), фото [9].

Причина – локальные усиления напряжённости электрического поля на каплях.

Учитывать влияющий фактор при УФ инспекции в дождливую погоду

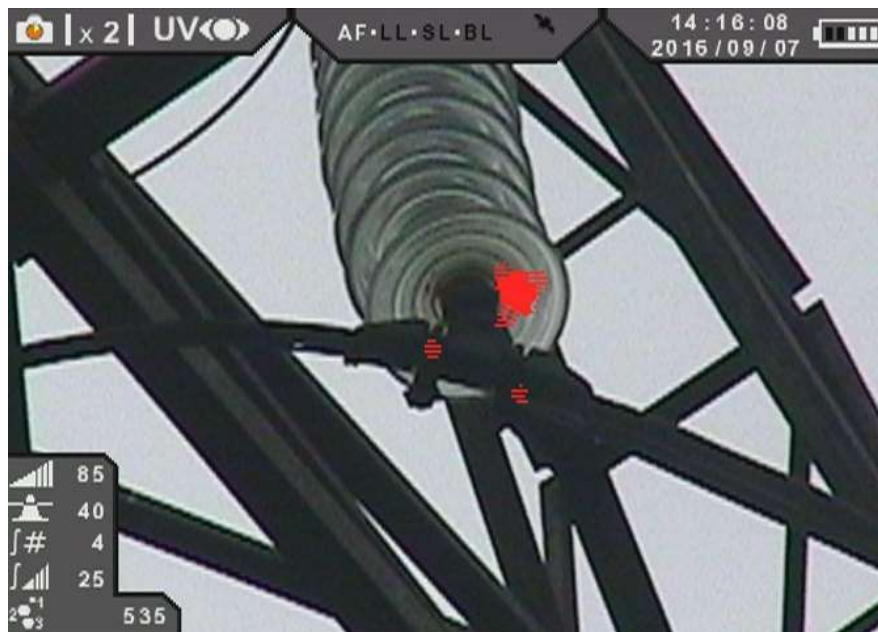
Рис. 20 – Корона на зажиме и ушке.
Получено камерой CoroCAM 6D [6].
N = 535 1/мин.

ТС – рабочее. Не представляет опасности для дальнейшей эксплуатации

При недопустимом уровне радиопомех установить экран в узле подвески
