## Интерпретация результатов УФ инспекции электросетевого оборудования

Овсянников А.Г., Толчин В.М., Арбузов Р.С.

НГТУ, ОАО «Электросетьсервис

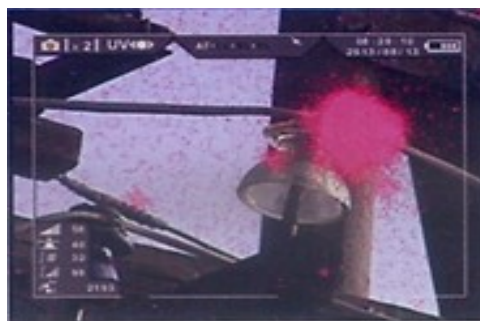
| ВЛ 10 кВ: контролируемые элементы – изоляторы | | | |
|---|---|---|---|
| Штыревые, стеклянные | $T \geq 10^{\circ}\text{C}$ ;<br>дождь | вязка провода на штыревом изоляторе / мощная корона; | большая проводимость стекла и/или слоя загрязнения (рис.1) / 2 |

Рис.1 - Сильная корона (N = 77640 имп./мин.) в месте проволоочной вязки провода к изолятору ШС-10А (УФ-камера). Заимствовано из [3]

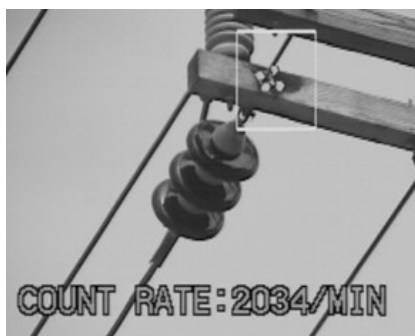
| ВЛ 35 кВ: контролируемые элементы – изоляторы | | | |
|---|---|---|---|
| Тарельчатые | $T \geq 10^{\circ}\text{C}$ ; дождь, плотный туман | В узле крепления к деревянной траверсе / нерегулярные | Сильное загрязнение изоляции, большие токи утечки (аналог на рис. 6) |

Рис. 6 – Разряды в узле крепления гирлянды изоляторов к деревянной траверсе. Получено камерой DayCor II на ВЛ 69 кВ [4]

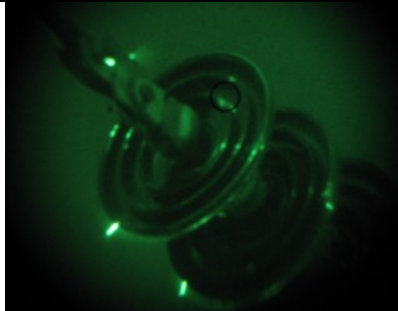
| | Рис. Хх. Разряды на шлейфе ВЛ 110 кВ в сухую погоду. Получено дефектоскопом «Филин-6». | | Рис. Хх. Корона в узле подвески провода к гирлянды с 6 нулевыми изоляторами ВЛ 110 кВ в сухую погоду. Получено дефектоскопом «Филин-6». |

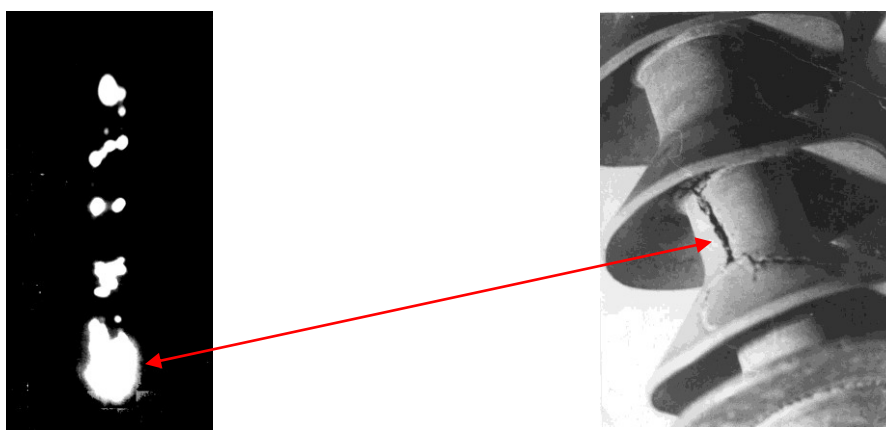
Испытания полимерного изолятора ЛК 70/110 в камере тумана

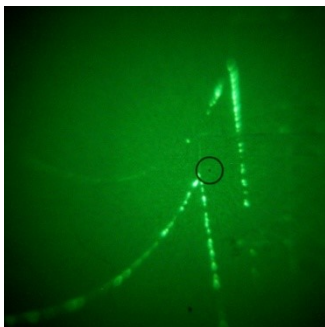
Рис. Хх. Разряды на целых изоляторах гирлянды с большим числом нулевых изоляторов ВЛ 220 кВ в морящий дождь. Получены дефектоскопами «Филин-3» и 6.

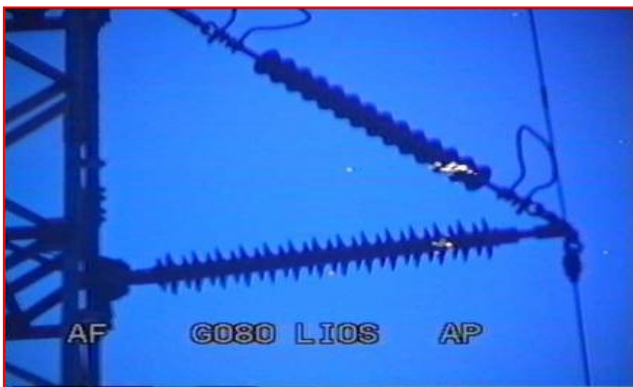
Рис. хх. Сильное загрязнение стержневой фарфоровой и полимерной изоляции ВЛ 250 кВ. Получено камерой DayCor II [5]

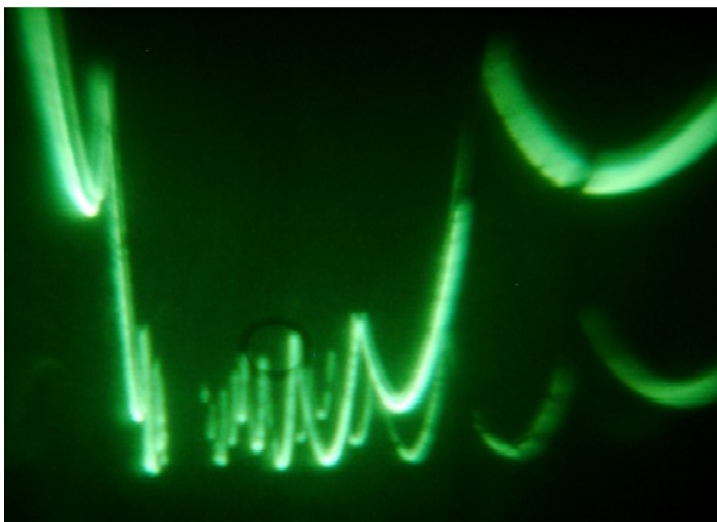
Рис. Хх. Корона на проводах ВЛ 500 кВ в морсящий дождь. Получено дефектоскопом «Филин-6».

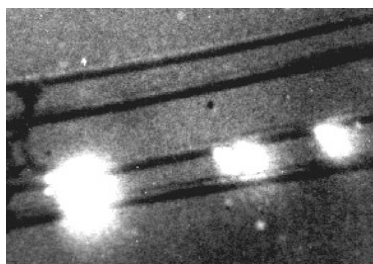
Рис. хх. Нарушенный повив провода ВЛ 750 кВ. Получено дефектоскопом «Филин-3».
