Нормативные документы по УФ инспекции

Лекция № 8
из цикла «УФ-инспекция»

Нормативные и методические документы по УФ диагностике

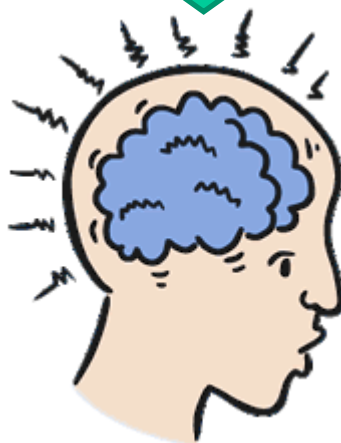
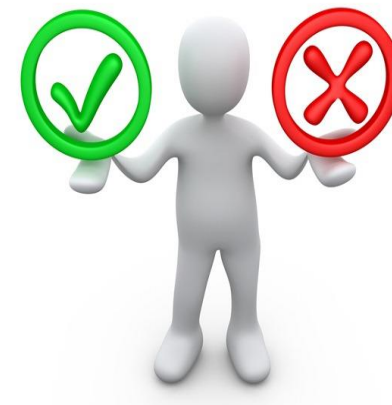
РЕКОМЕНДУЕМЫЙ ПРОЦЕСС ПРИНЯТИЯ РЕШЕНИЯ

Накопленный

ОПЫТ

**Оценка
ситуации**

Рекомендация

- Видео объекта
- Видео короны
- Месторасположение
- Угол зрения
- Тип объекта
- Температура
- Влажность
- Время суток
- Расстояние
- Коэффициент усиления
- Чувствительность камеры
- Количество событий короны

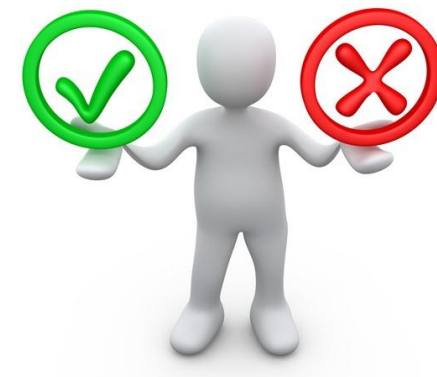
УПРОЩЕННЫЙ ПРОЦЕСС ПРИНЯТИЯ РЕШЕНИЯ

Количество
событий короны

Алгоритм
принятия
решения

Рекомендация

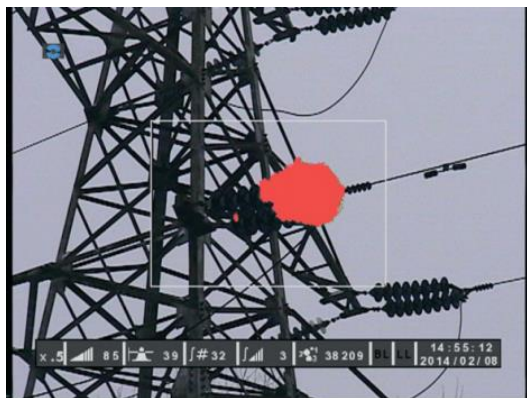
1. Разрядная активность бездефектных изоляторов –(2000–3000) имп./мин. Во влажную погоду – до 40 000 имп./мин.
2. В двух случаях с разрядной активностью 38 000 и 43 000 имп./мин. при 100 %-ной влажности и T воздуха (0-2) °С, после демонтажа гирлянды обнаружены (сколы) фарфоровых изоляторов типа ПФ на ВЛ 110 кВ

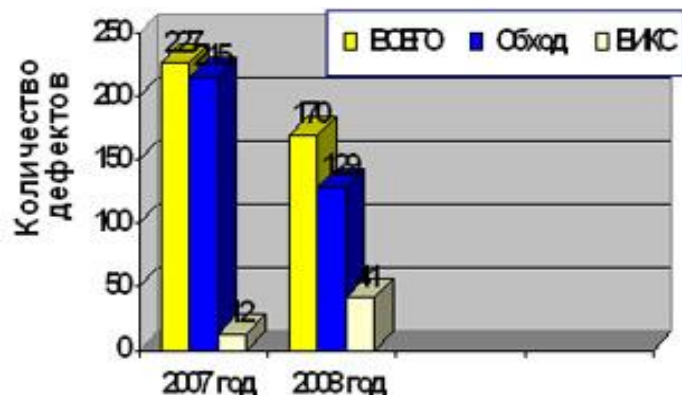
Количество выявленных УФ системой дефектных изоляторов в 2007 и 2008 гг. на Горьковской железной дороге

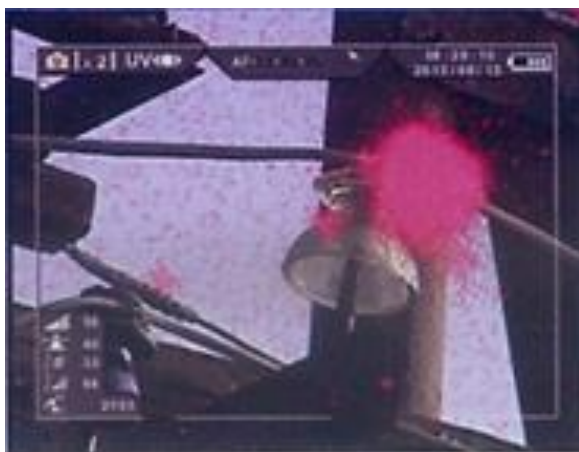
5. ТП центр, оп. ЛР43, штыревой изолятор ШС10, стекло. 10 кВ, питание линии СЦБ.

Очень мощная корона в верхней части изолятора. Возможно сильное загрязнение или дефект N=77640 имп./мин

Тангенс δ изолятора оказался равным 34,7 % при норме 2%. Наличие дефектов в части заделки вязальной проволоки к изолятору не обнаружено.

После снятия и осмотра изолятора было отмечено место потемнения и окисления стекла изолятора из-за электрохимического воздействия УФ короны в районе его верхней части – шапки изолятора.
