АНАЛИЗ ПРИЧИН УТРЕННИХ ОТКЛЮЧЕНИЙ ВЛ 110 КВ

Боровицкий В.Г.
Овсянников А.Г., докт. техн. наук

Рассмотрены возможные причины отключений ВЛ 110 кВ. Приведен краткий обзор литературных данных и выполнен анализ статистики отключений реальных ВЛ 110 кВ с привлечением метеорологических факторов, сопутствующих отключениям по невыясненным причинам.

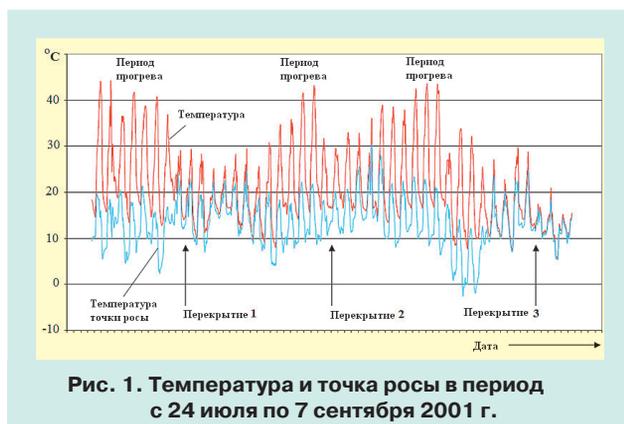
Выяснилось, что основной причиной этого явления была грибковая плесень, которая появлялась на изоляторах при хранении в обычных складских помещениях [6]. После 2-3 месяцев эксплуатации плесень исчезала под действием солнечного ультрафиолетового излучения и ветра. Но до этого плесень резко снижала гидрофобность поверхности изолятора. Увлажнение происходило при конденсации влаги на поверхности изолятора в утренние часы. На рис. 1 приведены зависимости изменения во времени температуры воздуха и точки росы на трассе ВЛ 420 кВ.

Температура воздуха и точка росы совпадают хотя бы один раз в день (незадолго до и во время восхода солнца). В летний жаркий период этот интервал времени длится 30-60 минут. Осенью он может растянуться на часы или даже дни. Можно предположить, что изоляция увлажняется в это время в соответствии с классом гидрофобности. На это указывает тот факт, что все три перекрытия на ВЛ 420 кВ произошли именно в интервалы времени увлажнения. Тем не менее, авторы в разработанной математической модели перекрытия привлекли и «птичий» фактор.

Непосредственно с процессом конденсации влаги на поверхности изоляторов связана только относительная влажность воздуха. Но совершенно очевидно, что полное увлажнение слоя загрязнения требует большого исходного содержания влаги в воздухе, а оно имеет место при максимальных предшествующих температурах (см. рис.1). Это подтверждается и пиками летних отключений на рис. 2. Отметим также, что на трассах ВЛ имелись несколько заболоченных участков. Испарения с них в жаркую погоду приводили к большой абсолютной влажности воздуха (до 15 и более г/м³). Последующее снижение температуры воздуха вплоть до точки росы способствовало выпадению обильной росы. Поэтому перепад температуры был включен в качестве аргумента для поиска связи вероятности отключения ВЛ с метеословиями.

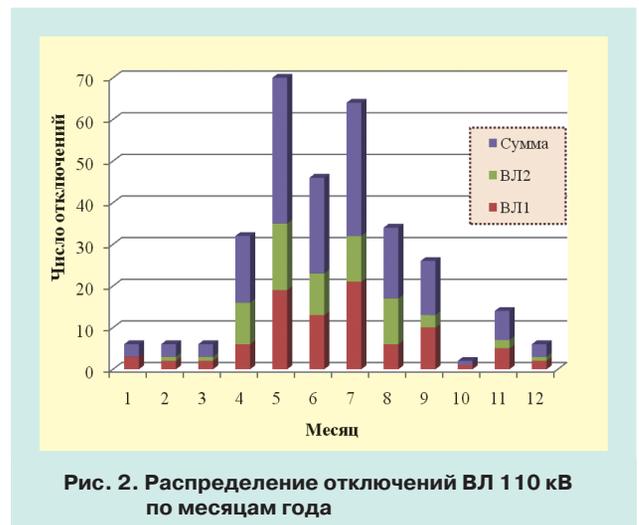
Рис. 2. Распределение отключений ВЛ 110 кВ по месяцам года

ключения с успешным АПВ, имевшие место в 2005-2009 гг. на двух ВЛ 110 кВ в западных районах Алтайского края. В распределениях отключений ВЛ по месяцам года (рис. 2) выделяется период с апреля по сентябрь.

Частые отключения ВЛ наблюдались в конце апреля и в мае. Они могли быть спровоцированы и прилетающими с юга птицами, и увлажнением загрязненной после зимы изоляции. Последнее можно отнести только к периоду до возникновения дождей, частично смывающих загрязнения. Возможно также, что часть весенних отключений обусловлена палами. Несколько удивляет небольшой провал в июне, но он вполне объясним обеими версиями, если вспомнить что в это время птицы высидывают птенцов, а грязь с поверхности изоляторов смывается дождями. Следует отметить, грозовые перекрытия ВЛ в учет не брались. Поэтому июльский пик отключений да и заметные числа отключений в августе-сентябре опять-таки может быть объяснен обеими версиями:

- в этот период у взрослых птиц растет «охотничья» активность, а птенцы «встают на крыло»;
- жаркая погода способствует накоплению влаги в воздухе с последующей конденсацией ее на поверхности охлажденных за ночь изоляторов. В последнем случае немалую роль могут играть и накопленные на поверхности птичьих загрязнения.

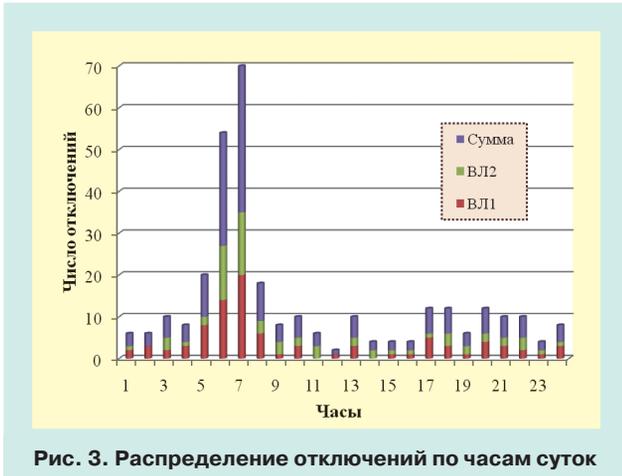
Рис. 3. Распределение отключений по часам суток

Весьма показателен и суточный график отключений, приведенный на рис. 3. Он наглядно иллюстрирует проблему отключений ВЛ «на заре». Любопытно, что подобное поведение наблюдается и на ВЛ 220 кВ, расположенных в той же географической зоне.

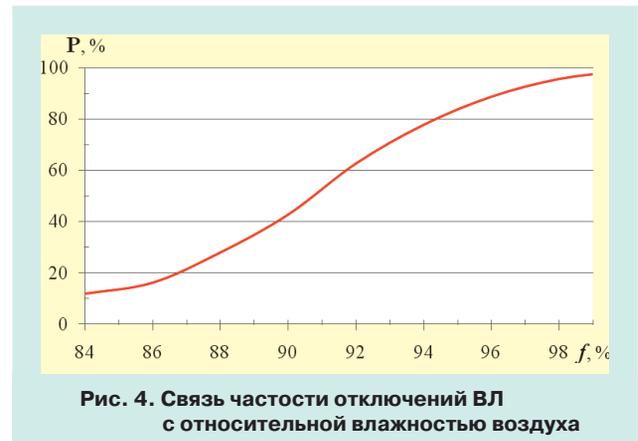
Рис. 4. Связь частоты отключений ВЛ с относительной влажностью воздуха

На рис. 4 приведена интегральная зависимость частоты отключений ВЛ от относительной влажности воздуха. Зависимость построена по 68 отключениям из общего числа отключений ВЛ, произошедших при влажности воздуха более 83-100 %.

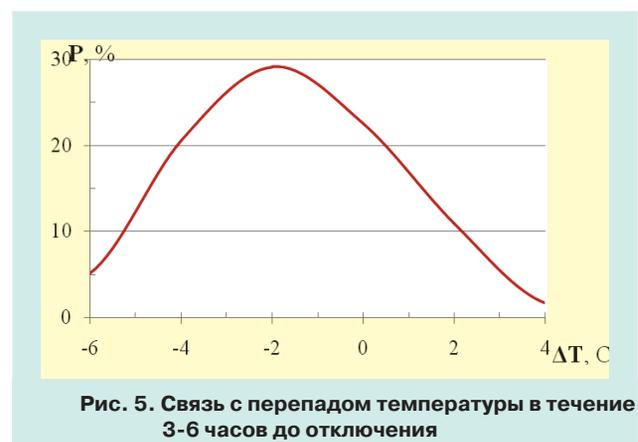
Рис. 5. Связь с перепадом температуры в течение 3-6 часов до отключения

В статистику отключений ВЛ в зависимости от перепада температуры были включены все случаи, происходившие в интервалах перепада от -8 до +8 градусов. Таких случаев оказалось большинство 118 из 137.

На рис. 5 приведено дифференциальное распределение частоты отключений в зависимости от перепада температуры. Видно, что две трети отклю-

чений в выбранной группе возникли при понижении температуры в диапазоне $\Delta T = 0 \dots -6 \text{ }^\circ\text{C}$.

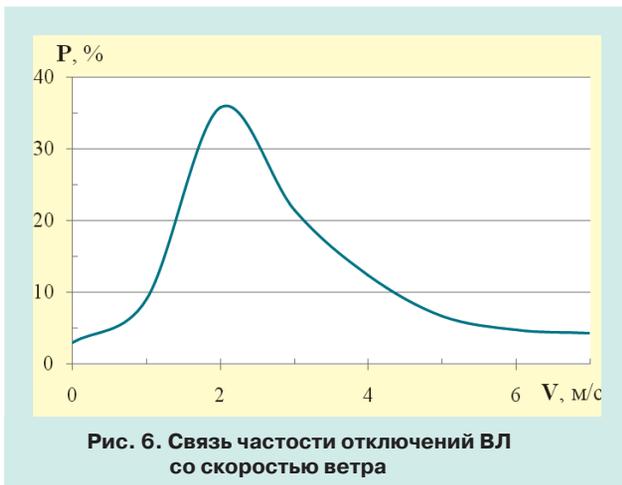
Рис. 6. Связь частоты отключений ВЛ со скоростью ветра

Связь вероятности отключений со скоростью ветра отражена на рис. 6. В выборку вошли данные со скоростью ветра до 8 м/с включительно. Их оказалось 134 из 137. Видно, что максимальное количество отключений произошло при скорости ветра 2 м/с, а более 80% всех отключений возникли при скорости ветра до 4 м/с включительно.
