# **ПОВРЕЖДЕНИЯ ПОЛИМЕРНЫХ ИЗОЛЯТОРОВ И ИХ ДИАГНОСТИКА В ЭКСПЛУАТАЦИИ**

В докладе представлены результаты лабораторных испытаний линейных подвесных стержневых полимерных изоляторов с частичными повреждениями после эксплуатации, а также результаты обследования полимерных изоляторов на ВЛ 220, 330 кВ. Обсуждаются причины и характер повреждения изоляторов в эксплуатации и возможности диагностики поврежденных изоляторов методами инфракрасной и ультрафиолетовой дефектоскопии.

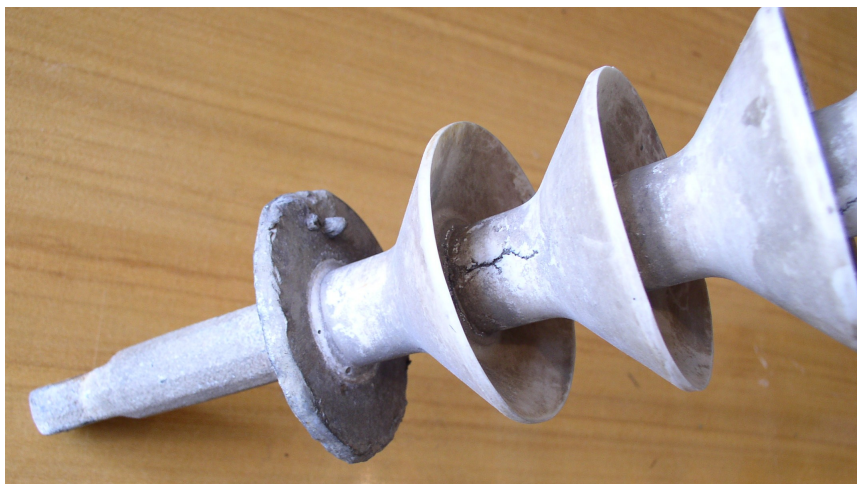
Рисунок 1 – Трек, эрозия защитной оболочки изолятора.

*Первый вид повреждения* – это образование трека на поверхности защитной оболочки и, как следствие, эрозия оболочки. Данное повреждение может возникать при эксплуатации изоляторов в районах с сильными загрязнениями, из-за воздействия поверхностных разрядов и частичных дужек в условиях увлажнения изоляторов. В районах с умеренными загрязнениями за период

эксплуатации более 20 лет подобные повреждения изоляторов с кремнийорганической защитной оболочкой не наблюдались.

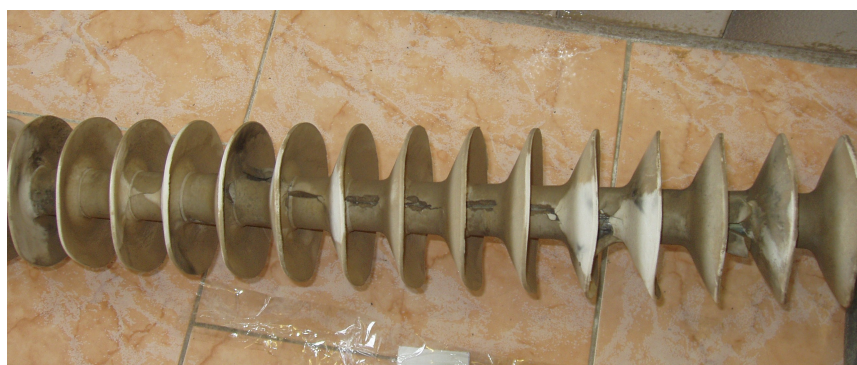
Рисунок 2 – Образование дендритов, треков на границе раздела, внутренняя эрозия защитной оболочки.

*Второй вид повреждения* – это образование дендритов в стеклопластиковом стержне и треков на границе раздела «стержень - оболочка». Зачастую это сопровождается внутренней эрозией защитной оболочки вплоть до образования сквозных отверстий. Данное повреждение связано с проникновением влаги в

изолятор. Первопричиной повреждения чаще всего является дефект конструкции изолятора, а именно: недостаточная герметичность границы раздела между оболочкой и металлической арматурой и плохая адгезия оболочки к стеклопластиковому стержню. Кроме того, нарушение герметичности может быть связано с повреждением (разрывами) оболочки при транспортировании изоляторов или монтаже.

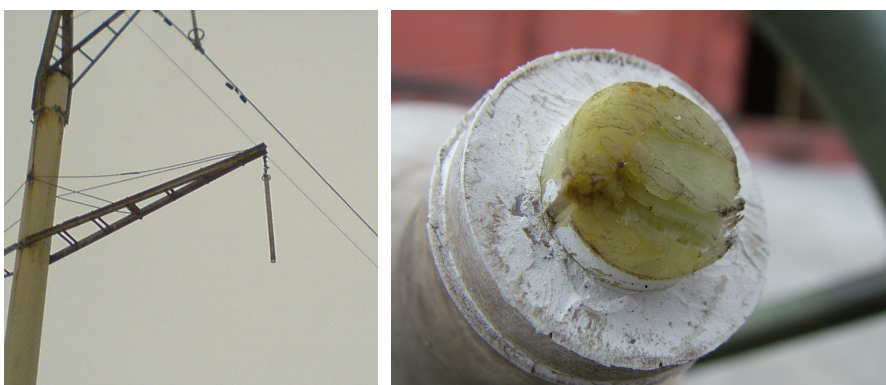
Рисунок 3 – Хрупкий излом изолятора.

*Третий вид повреждения* – это так называемый «хрупкий излом». Как предполагается, «хрупкий излом» возникает в результате разрушения стекловолокон под действием кислот, которые образуются при частичных разрядах в изоляторе в присутствии влаги. Развитие данного повреждения, как и в предыдущем случае, связано с нарушением герметичности и проникновением влаги в изолятор.

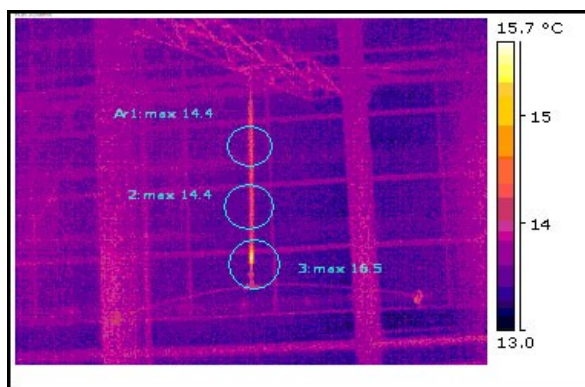
Рисунок 4 – Изолятор ЛК70/220, образец 3.

*Начальная стадия повреждения (рис. 4).* В этом случае область повышенного нагрева изолятора находится непосредственно у оконцевателя (в зоне повреждения), размеры области составляют **10-15 см**, избыточная температура – **не более 2<sup>0</sup>С**. Коронные разряды на изоляторе **отсутствуют**. Коронные разряды, которые видны на эопограмме (рис. 4), возникают на оконцевателе изолятора. Безусловно, это также является недостатком его конструкции, однако к рассматриваемому повреждению изолятора из-за проникновения влаги это не имеет отношения. Более того, как будет показано далее, при сильном повреждении изолятора коронные разряды на оконцевателе могут исчезать. И это служит дополнительным браковочным признаком для выявления поврежденных изоляторов.

Область повышенного нагрева 10-15 см вблизи оконцевателя, избыточная температура – 2°С, коронные разряды на изоляторе отсутствуют.

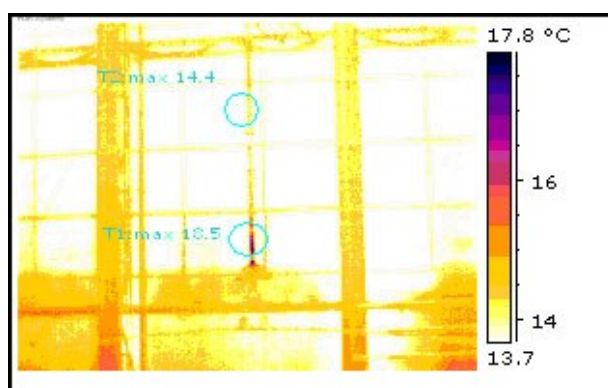
Рисунок 5 - Изолятор ЛК70/220, образец 1.

*Сильная степень повреждения, но без сквозной эрозии оболочки и прямого доступа влаги в изолятор (рис. 5).* Как и в предыдущем случае, область повышенного нагрева изолятора находится непосредственно у оконцевателя, однако размеры области достигают уже **50 см**, избыточная температура – **5<sup>0</sup>С**. Коронные разряды на изоляторе по-прежнему **отсутствуют**.

Область повышенного нагрева 50 см вблизи оконцевателя, избыточная температура – 4-5°С, коронные разряды на изоляторе отсутствуют.

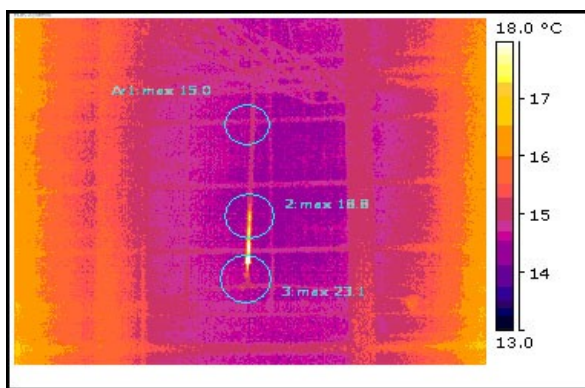
Рисунок 6 - Изолятор ЛК70/220, образец 2.

В отсутствие увлажнения (изоляторы длительное время находились в сухом помещении, рис. 6) картина нагрева аналогична предыдущей. На поверхности изолятора могут возникать коронные разряды в местах сквозных отверстий в оболочке. Однако условия их возникновения не стабильны, и они могут отсутствовать в течение длительного времени.

Область повышенного нагрева 40-50 см вблизи оконцевателя, избыточная температура – 4-8°С, коронные разряды на изоляторе не стабильны.

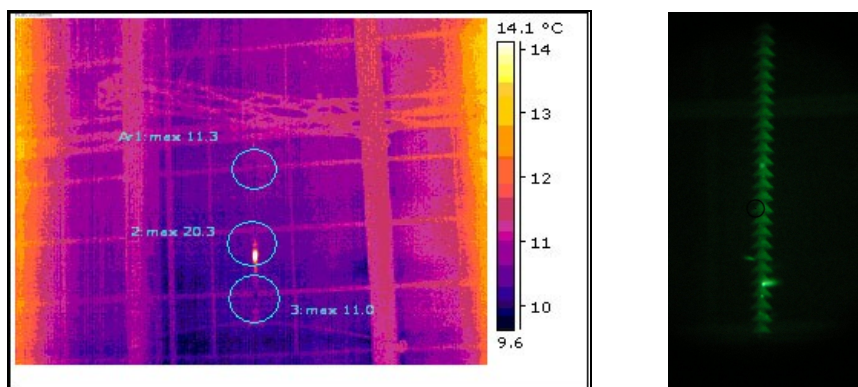
Рисунок 7 - Изолятор ЛК70/220, образец 1.

Область локального нагрева на расстоянии 40 см от оконцевателя, избыточная температура – 8-9°C, коронные разряды на изоляторе стабильны.

При сильном увлажнении (изолятор выдерживался в воде в течение 60 часов) картина нагрева изолятора и коронных разрядов меняется радикальным образом (рис. 7). На участке повреждения изолятора непосредственно у оконцевателя нагрев отсутствует. Область повышенного нагрева находится на границе зоны повреждения, ее размер составляет **~15 см**, избыточная температура достигает **9°C**. Наблюдаются стабильные коронные разряды в местах разрывов оболочки, а также на границе зоны повреждения, где сквозные отверстия в оболочке отсутствуют.

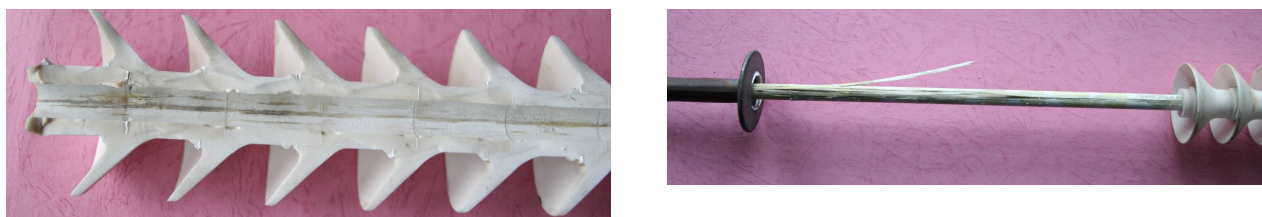
Рисунок 8 – Изолятор ЛК70/220, образец 3.

*Начальная стадия повреждения:* незначительные повреждения стержня вблизи оконцевателя без образования треков по границе раздела, незначительная начальная эрозия защитной оболочки.

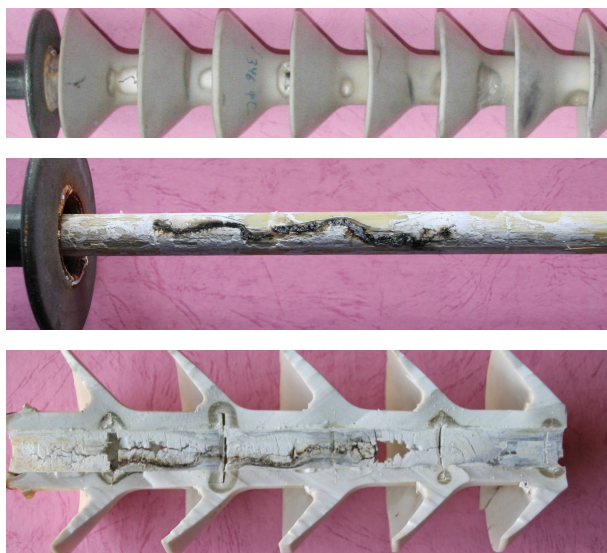
Рисунок 9 – Изолятор ЛК70/220, образец 1.

*Сильная степень повреждения:* образование дендритов и треков на длину более 50 см, значительная эрозия оболочки с образованием сквозных отверстий; возможно также образование дендритов и треков на длину ~100 см, с эрозией защитной оболочки, но без образования сквозных отверстий.

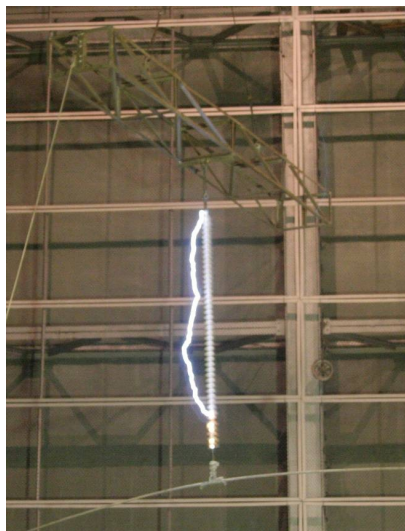
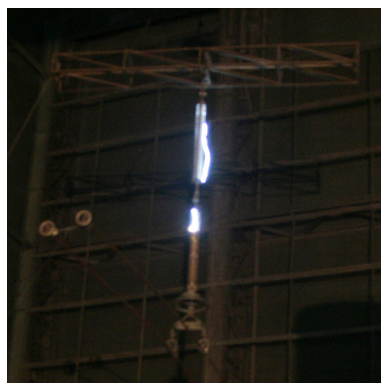
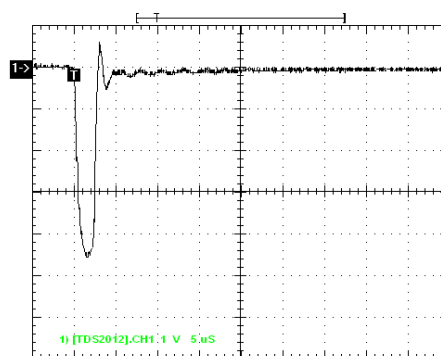
Рисунок 10 – Испытание напряжениями грозовых импульсов.

Некоторые фрагменты испытаний изоляторов напряжениями грозовых импульсов показаны на рис. 10. Перекрытия изоляторов с начальной стадией повреждения происходили только по воздуху. Перекрытия изоляторов с

сильной степенью повреждения происходили с частичным заглублением разряда в изолятор при отрицательной полярности напряжения.

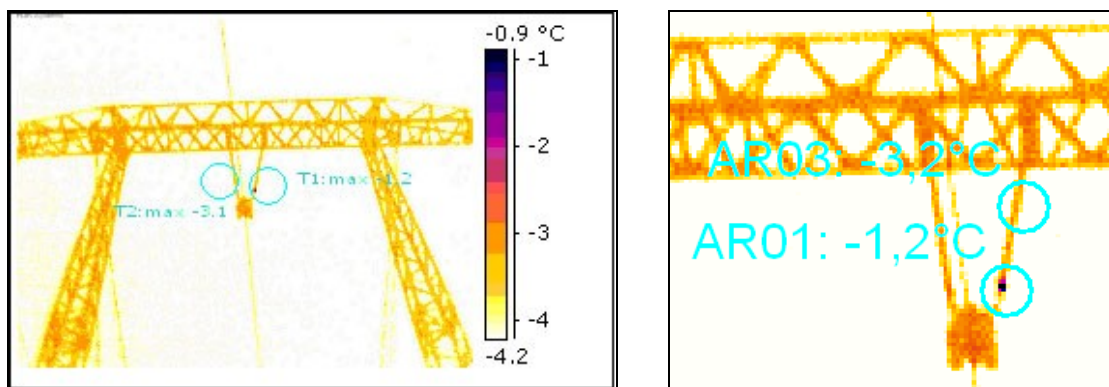
Рисунок 11 - Обследование ВЛ 220 КВ №1

ИК контроль: локальный нагрев в нижней части изолятора, избыточная температура 2 °С; УФ контроль: отсутствуют разряды на оконцевателе.

**ВЛ №1.** Как правило, наблюдался нагрев изоляторов в нижней части вблизи оконцевателя (рис. 11), избыточная температура – **(0,5 – 5,0)<sup>0</sup>C**. При избыточной температуре свыше 3,0<sup>0</sup>C на поверхности изоляторов как правило наблюдались коронные разряды. При меньших температурах коронные разряды чаще всего отсутствовали. В двух случаях ИК контроль не показал существенного нагрева изолятора, однако коронные разряды на поверхности изолятора при этом наблюдались. Изоляторы были определены как дефектные, что нашло подтверждение при последующем осмотре.

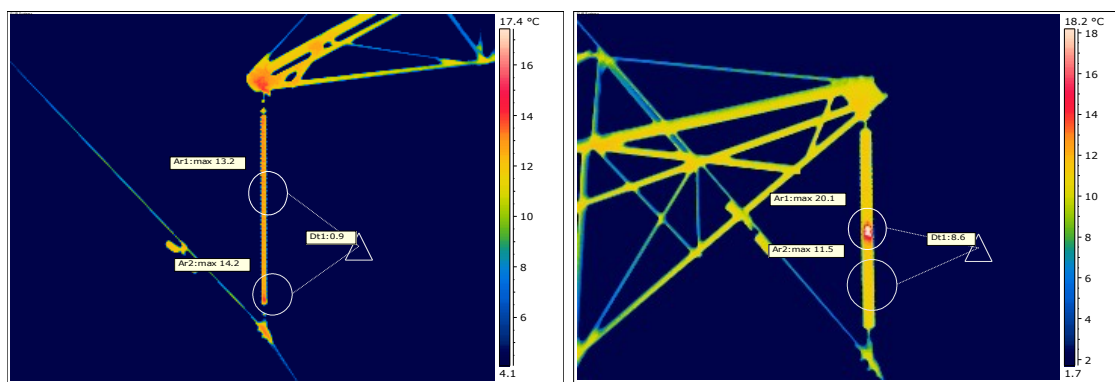
Рисунок 12 - Обследование ВЛ 220 КВ №2.

а) нагрев в нижней части изолятора, избыточная температура **0,9 °С**; б) локальный нагрев в средней части изолятора, избыточная температура **8,6 °С**.

**ВЛ №2.** Наблюдался нагрев изоляторов как в нижней части у оконцевателя, так и в средней части на 1/5 – 1/2 изоляционной высоты (см. рис. 12). При нагреве в нижней части избыточная температура составляла **(0,4 – 1,5)<sup>0</sup>C**. При локальных нагревах в средней части изолятора избыточная температура изменялась **от 4 до 19<sup>0</sup>C**. К сожалению УФ контроль при данном обследовании не проводился. На всех изоляторах, у которых наблюдался локальный нагрев в средней части, при последующем осмотре были обнаружены сквозные отверстия в оболочке, как результат внутренней эрозии (рис. 13).

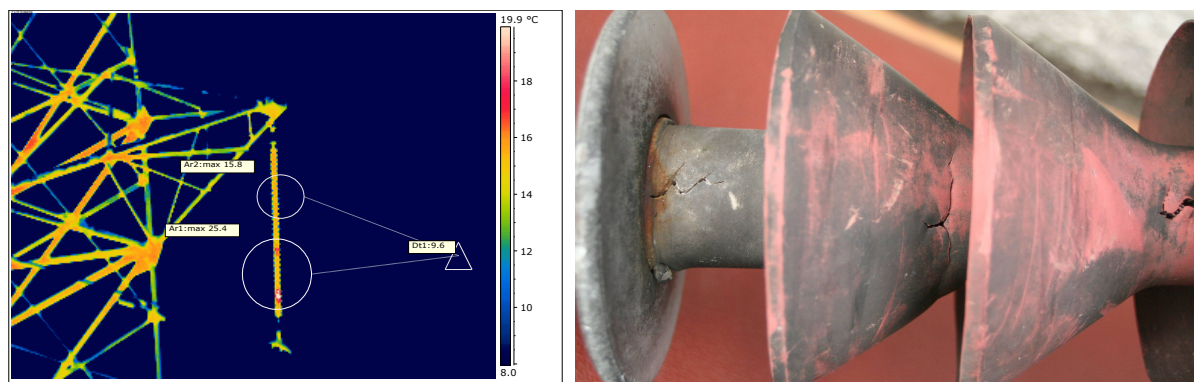
Рисунок 13 - Обследование ВЛ 220 КВ №2.

Локальный нагрев в средней части изолятора, избыточная температура **9,6 °C**.
